# Baratti: la spiaggia che non c'è più

*I sacchi in geotessuto distrutti e portati via dalle mareggiate. E gli interventi (90mila euro) non sono ancora cominciati. La chiesina regge ma a San Cerbone è tutto da rifare:*

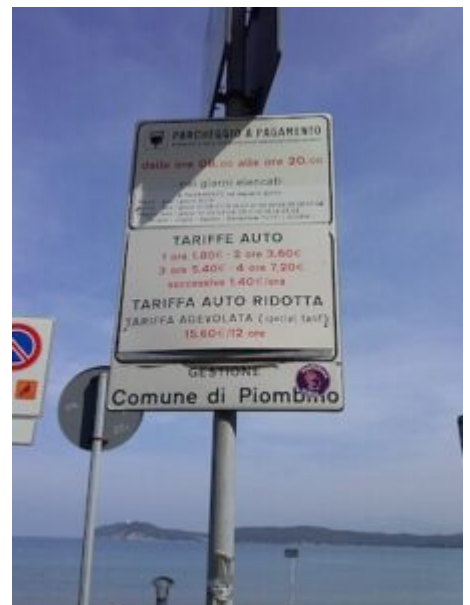
*I geotubi sono parzialmente distrutti, portati via dalla corrente. Sono serviti a poco, il prato sta crollando pian piano. L'accesso alla spiaggia è ancora in stato di cantiere. Inoltre alcuni tubi furono posati sopra un sbocco di acqua che viene dal bosco, infatti adesso l'acqua è tornata a farsi strada sotto i geotubi. La spiaggia è molto poco estesa, a prova del fallimento dell'opera, inoltre è sporchissima. I parcheggi si torneranno a pagare a fine mese (vedi foto). Come sempre baratti è lasciata a se stessa...*
