# Gita al percorso fitness: scopriamo un deserto squallido

Domenica 15 Ottobre ore 10.00. Splendida mattina adatta a fare una girata sul percorso fitness (*it. "percorso benessere"*) di Venturina Terme inaugurato appena 4 mesi fa e costato quasi mezzo milioni di euro.

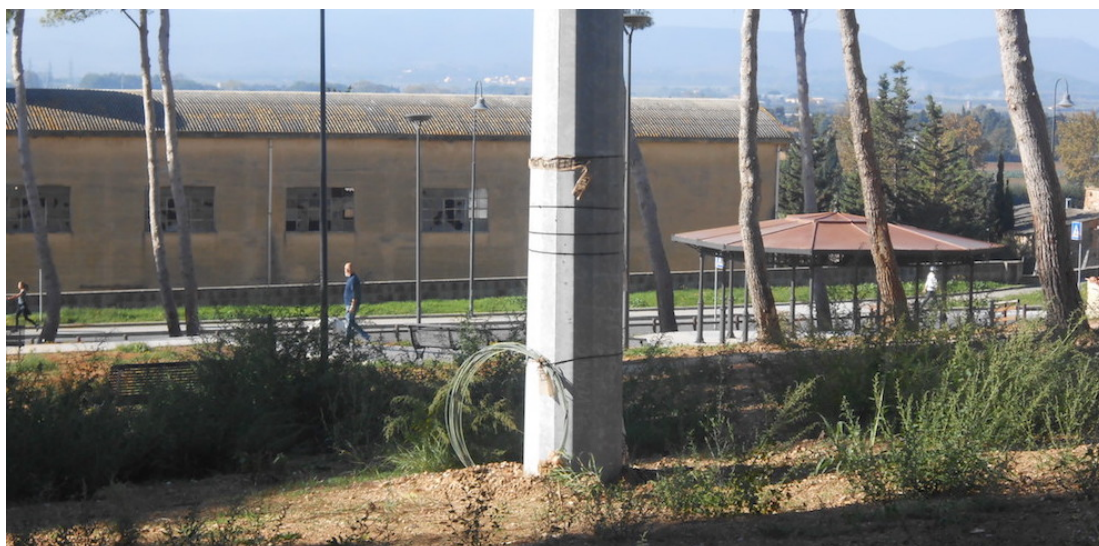
Il percorso fitness è in realtà una struttura mista con la compresenza di un vero e proprio percorso benessere attrezzato e un giardino pubblico con panchine, tavoli da pic-nic, giochi per bambini e uno spazio coperto adatto ad ospitare piccoli eventi. Pur svolgendo anche la funzione di giardino pubblico, **l'area non è dotata di parcheggi** né per veicoli a quattro ma neppure a due ruote. Quindi per arrivarci bisogna andarci necessariamente a piedi in un percorso non breve specialmente se qualcuno vuole portare bambini a fare il pic-nic e a usare le attrezzature di gioco installate (un dondolo a molla, uno scivolo e una altalena).

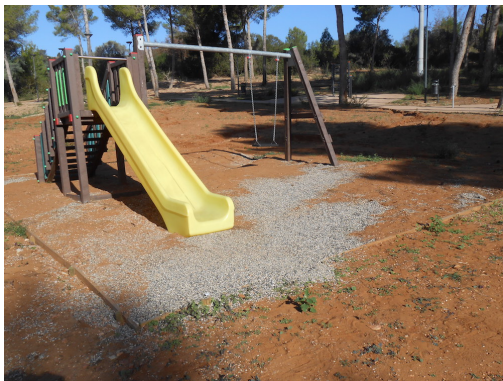
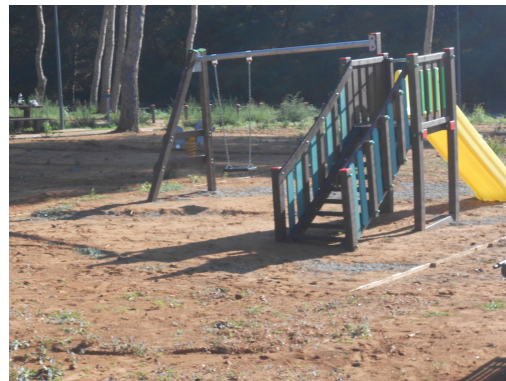
Lo scivolo è posizionato su un piano non elastico e lavabile, ma su un letto di ghiaia fine di fiume come per altro ammesso dalle normative. Il problema consiste nel fatto che oggi, pur avendo assistito a rare piogge, **più di metà del letto di ghiaia è già coperto da terra** portata dalla pioggia, per cui i bambini non atterrano sulla ghiaia pulita, ma su terra rossa con grande gioia di chi li accompagna.

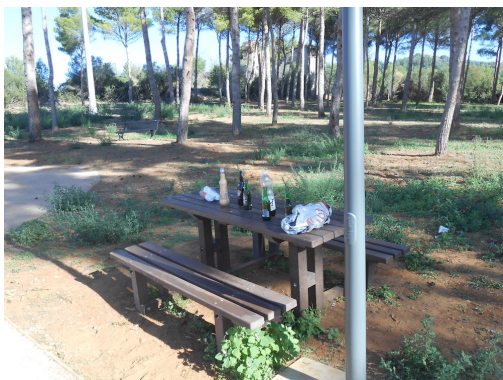
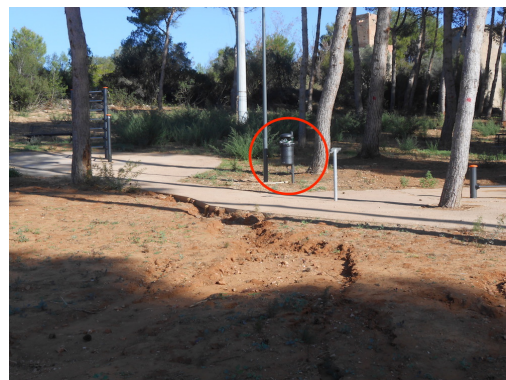
**La manutenzione è scarsa.** Su uno dei due tavolo da pic-nic c'erano bottiglie e cartacce lasciate dei soliti maleducati che però potrebbero giustificarsi dicendo che il **cestino** più vicino era già pieno di spazzatura.

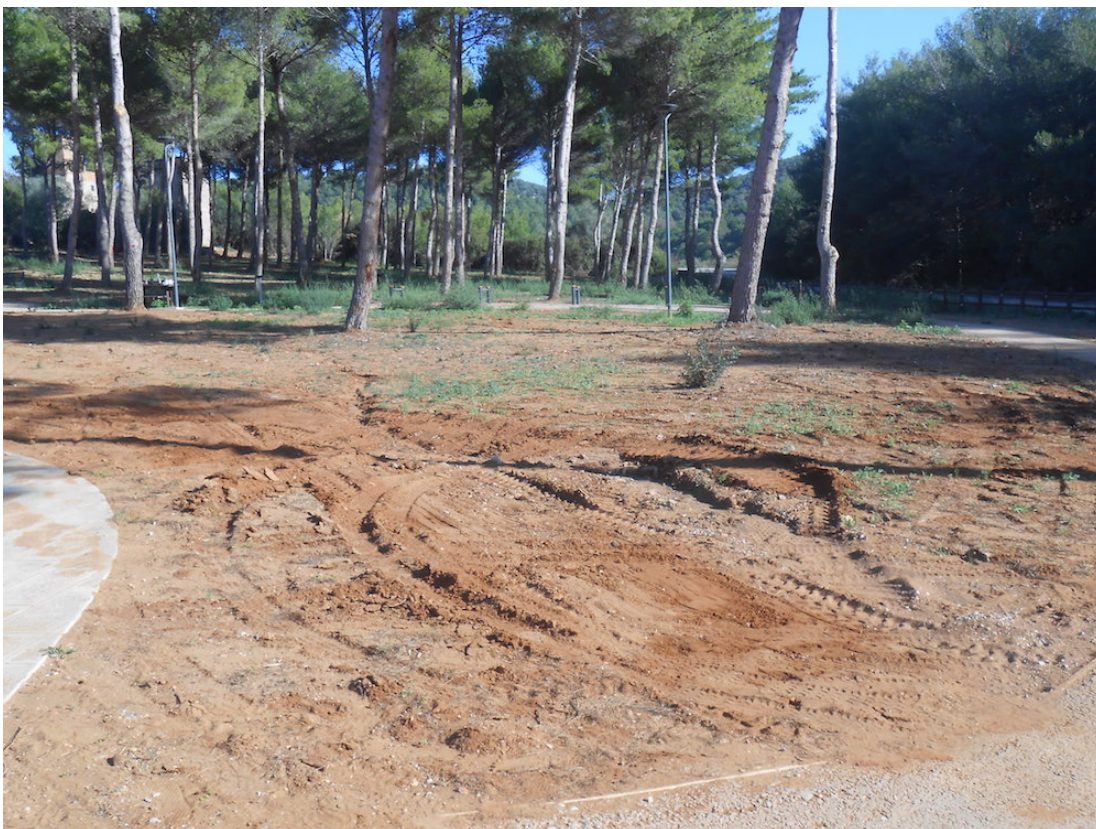
Il non avere realizzato nessun manto erboso, né l'avere almeno steso un poco di terra vegetale inseminata debitamente annaffiata, fa sì che per ora **la terra non è consolidata** e si dovrà aspettare la nascita spontanea di un manto vegetale che partirà da essenze colonizzatrici e poi, col tempo, permetterà la crescita di qualcosa (in genere occorrono molte stagioni). Sotto questo aspetto (vedi altre città italiane ed europee) la prima azione da fare in un percorso benessere è quella di garantire un tappeto erboso molto forte e ben mantenuto e utilizzabile anche per esercizi fisici a terra.
