Il muro del Piazzone : – (

Comitato per Campiglia

(Piazza Callistru)

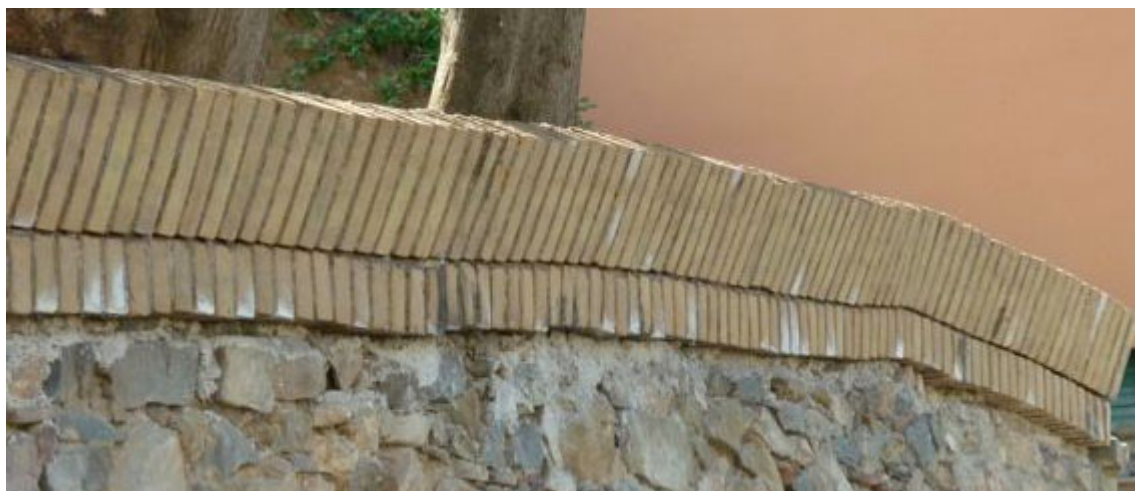
Detto questo, non si capisce come possa essere venuto in mente di realizzare una specie di crestina sul muro che contiene il terreno sopraelevato che fa da sfondo alla piazza. Il muro è del tutto insignificante per tessitura, per tipo di materiali usati, per le numerose rappezature ben visibili. Le gibbosità del muro in pietra vengono evidenziate dal coronamento adottato, rigido sia sul piano verticale che orizzontale.

Il risultato è una fascia malamente ondulata. Il tipo di materiale usato si aggiunge a quelli del muro, alla pietra della piazza, all'intonaco delle facciate circostanti, introducendo un altro elemento per altro estraneo alla tradizione locale. Il disegno adottato richiama

Poiché si riduce a mattoni appiccicati ad un getto di cemento armato, visibilissimo dal piano del giardino pubblico e dalla piazza nei punti di salto di quota tra i muri, il risultato è estremamente modesto e poco degno dell'attenzione che si ritrova invece nel progetto della piazza. Infine risulta incomprensibile e, onestamente molto brutto, l'insieme di toppe e fasce intonacate che interrompono la continuità del muro.

Se questa soluzione è stata scelta in conseguenza di consolidamenti e rialzamenti del muro, non si capisce perché non sono stati utilizzati come paramento, elementi in pietra che nei rappezzati sono stati usati più volte. Se è stata una scelta suggerita dai metodi del restauro filologico, si

può solo ricordare che il muro non ha caratteristiche storiche e artistiche tali da richiedere questo tipo di restauro che comunque avrebbe dovuto essere fatto utilizzando pietre con caratteristiche di trattamento tali da riconoscerne la diversa epoca di esecuzione. In conclusione quanto è stato fatto ha rovinato l'uniformità del muro, l'opera è stata eseguita in maniera molto grossolana ed è stato introdotto un materiale che poco ha a che vedere con quanto già c'era.

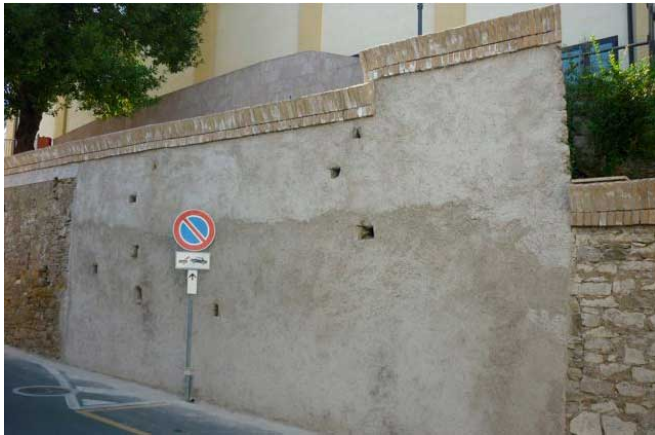
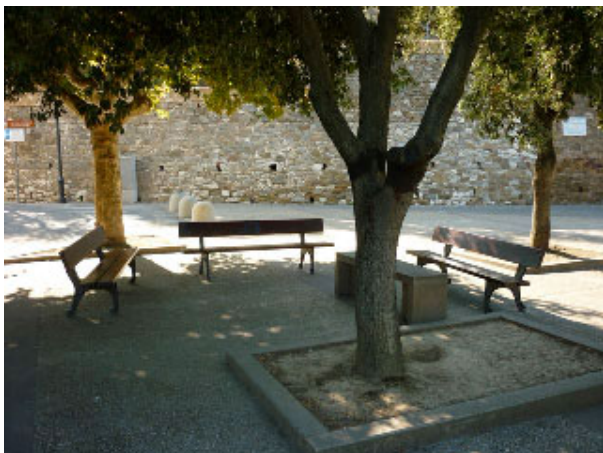
Il cosiddetto "Piazzone"
