Il muro del Piazzone : – (

Comitato per Campiglia

(Piazza Callistru)

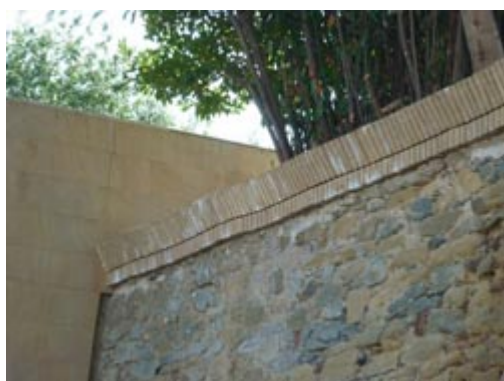
Detto questo, non si capisce come possa essere venuto in mente di realizzare una specie di crestina sul muro che contiene il terreno sopraelevato che fa da sfondo alla piazza. Il muro è del tutto insignificante per tessitura, per tipo di materiali usati, per le numerose rappezature ben visibili. Le gibbosità del muro in pietra vengono evidenziate dal coronamento adottato, rigido sia sul piano verticale che orizzontale.

Il risultato è una fascia malamente ondulata. Il tipo di materiale usato si aggiunge a quelli del muro, alla pietra della piazza, all'intonaco delle facciate circostanti, introducendo un altro elemento per altro estraneo alla tradizione locale. Il disegno adottato richiama

Poiché si riduce a mattoni appiccicati ad un getto di cemento armato, visibilissimo dal piano del giardino pubblico e dalla piazza nei punti di salto di quota tra i muri, il risultato è estremamente modesto e poco degno dell'attenzione che si ritrova invece nel progetto della piazza. Infine risulta incomprensibile e, onestamente molto brutto, l'insieme di toppe e fasce intonacate che interrompono la continuità del muro.

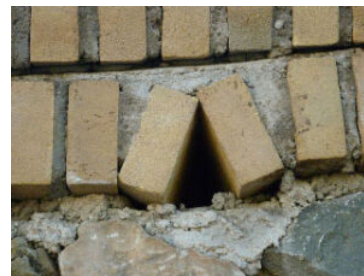
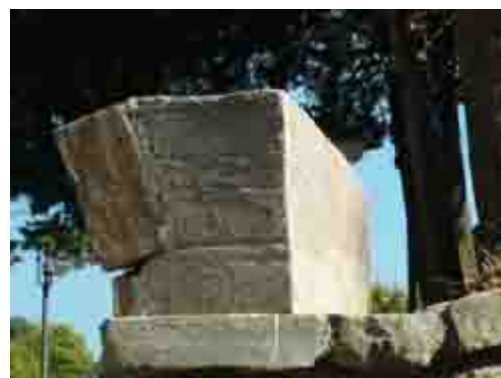
Se questa soluzione è stata scelta in conseguenza di consolidamenti e rialzamenti del muro, non si capisce perché non sono stati utilizzati come paramento, elementi in pietra che nei rappezzati sono stati usati più volte. Se è stata una scelta suggerita dai metodi del restauro filologico, si

può solo ricordare che il muro non ha caratteristiche storiche e artistiche tali da richiedere questo tipo di restauro che comunque avrebbe dovuto essere fatto utilizzando pietre con caratteristiche di trattamento tali da riconoscerne la diversa epoca di esecuzione. In conclusione quanto è stato fatto ha rovinato l'uniformità del muro, l'opera è stata eseguita in maniera molto grossolana ed è stato introdotto un materiale che poco ha a che vedere con quanto già c'era.

A questo punto per completare l'opera ci aspettiamo una bella ringhierina in stile primi '900 da mettere sulla cornice di stile cinquecentesco. Speriamo invece che il Comune abbia la sensibilità di fare eseguire una semplice siepe con nascosta all'interno una barriera in paletti e rete che garantisca la necessaria sicurezza di chi si serve del giardino pubblico.
