San Vincenzo: porto nuovo e già mezzo da rifare

PAOLO FEDERIGHI – Il Tirreno 15.9.2011

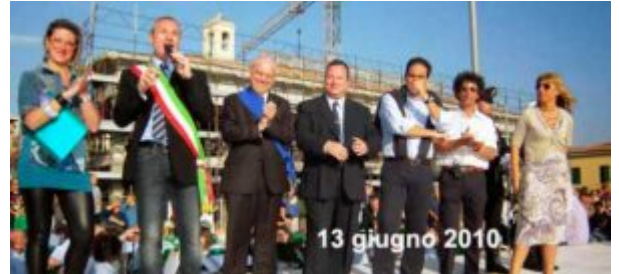
Era il 13 giugno 2010 quando, davanti a migliaia di persone, fu inaugurato il nuovo porto turistico. A poco più di un anno è già iniziato il rifacimento delle piazze. La situazione, specie in piazza Unità d'Italia, è a dir poco disarmante. Mattonelle non fissate che possono essere spostate ed alzate, con pericolo per chiunque salga sulla pedana in cemento al termine della piazza. Molte sono le rotture e le spaccature, disseminate per tutta la piazza, dei lastroni in travertino (che non pare essere di grande qualità).

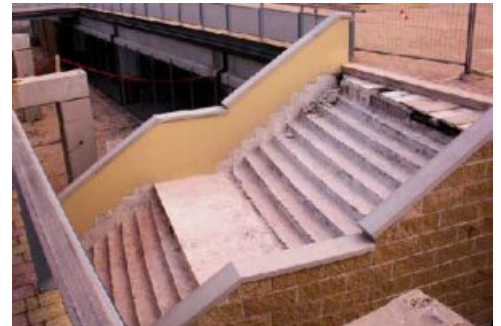
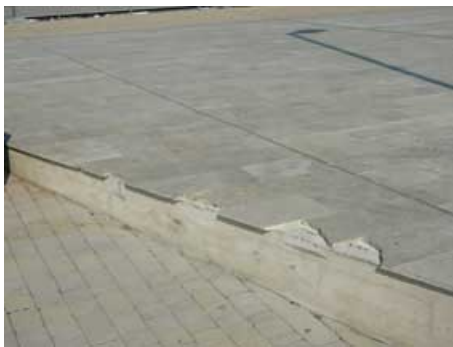
Le sorprese, in piazza unità d'Italia, non finiscono mai. Sulla scalinata che costeggia la torre medievale, i parapetti in cemento sono coperti da lastre, anch'esse in cemento, non fissate. Per rendersene conto, basta provare ad alzarle. Chi, nelle vicinanze della piazza, vive o possiede attività commerciali, racconta dei ragazzi che, con lo skate, avrebbero rotto molte lastre in travertino.

Quest'aspetto porta alla ribalta almeno due problemi: l'evidente bassa qualità dei materiali – tanto che basta saltarci con degli skate per provocare dei danni – e la modestia nell'accuratezza dei lavori, fatti in fretta e furia per rispettare la data di inaugurazione del porto. In seconda istanza, lo scarso numero di persone che sceglie di passeggiare e restare sulla

piazza, tanto che i ragazzi possono liberamente svolgere i loro percorsi in skate, che altrimenti, se la piazza fosse frequentata, non potrebbero fare. I gradini, di diverse pendenze, arrivano ad altezze troppo elevate per le persone, e sono difficilmente visibili. Parti di lamiera taglienti sbucano dalle balaustre, e una cabina dell'Enel, dall'altra parte della strada, davanti alla piazza, è divelta da mesi, con i fili e i cavi scoperti all'altezza di neanche mezzo metro da terra.

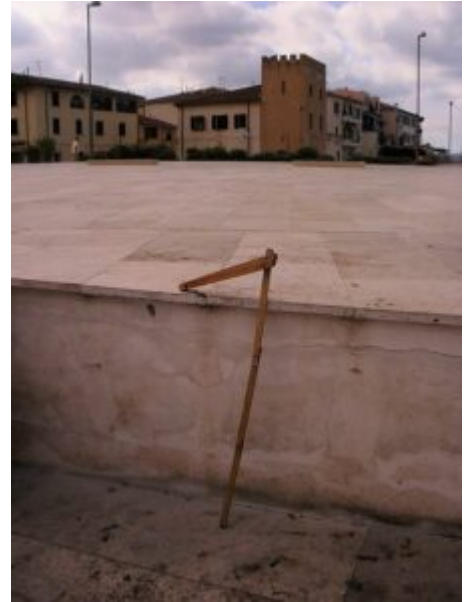
I problemi non sono soltanto in piazza Unità d'Italia. Nella nuova piazza della Chimera, infatti, un'inspiegabile e notevole pendenza si trova sulla parte terminale, in fondo alla piazza, davanti alla balaustra.

Difficilmente accessibile per i normodotati, risulta addirittura impossibile da praticare per disabili, bambini e anziani: oltre alla pendenza, infatti, c'è da sottolineare che il pavimento è liscio e sdruciolevole. Ne potremmo aggiungere delle altre, e specie in piazza Unità d'Italia, come ad esempio l'ascensore per andare ai parcheggi sotterranei che non è ancora funzionante e risulta difficilmente praticabile da una carrozzina, oppure la sporcizia presente sia nella piazza che sulle scalinate che portano ai parcheggi.

Vedremo quando la Sales rifarà le parti mal realizzate e non a norma, ma molti, qui, si fanno una sola domanda: non era meglio farle subito bene, anziché intervenire in seguito sugli errori? A quanto pare, il controllo da parte dell'amministrazione, visti la cattiva realizzazione di parte dell'opera, non deve essere stato certamente troppo pressante. Siamo quasi alla fine del 2011, ossia due anni e mezzo oltre la data precedentemente stabilita per la consegna dell'opera.
